## Question écrite au gouvernement

**Objet** : Panneaux de localisation des cours d'eau et ruisseaux en Polynésie

## Photos pont et signalétiques

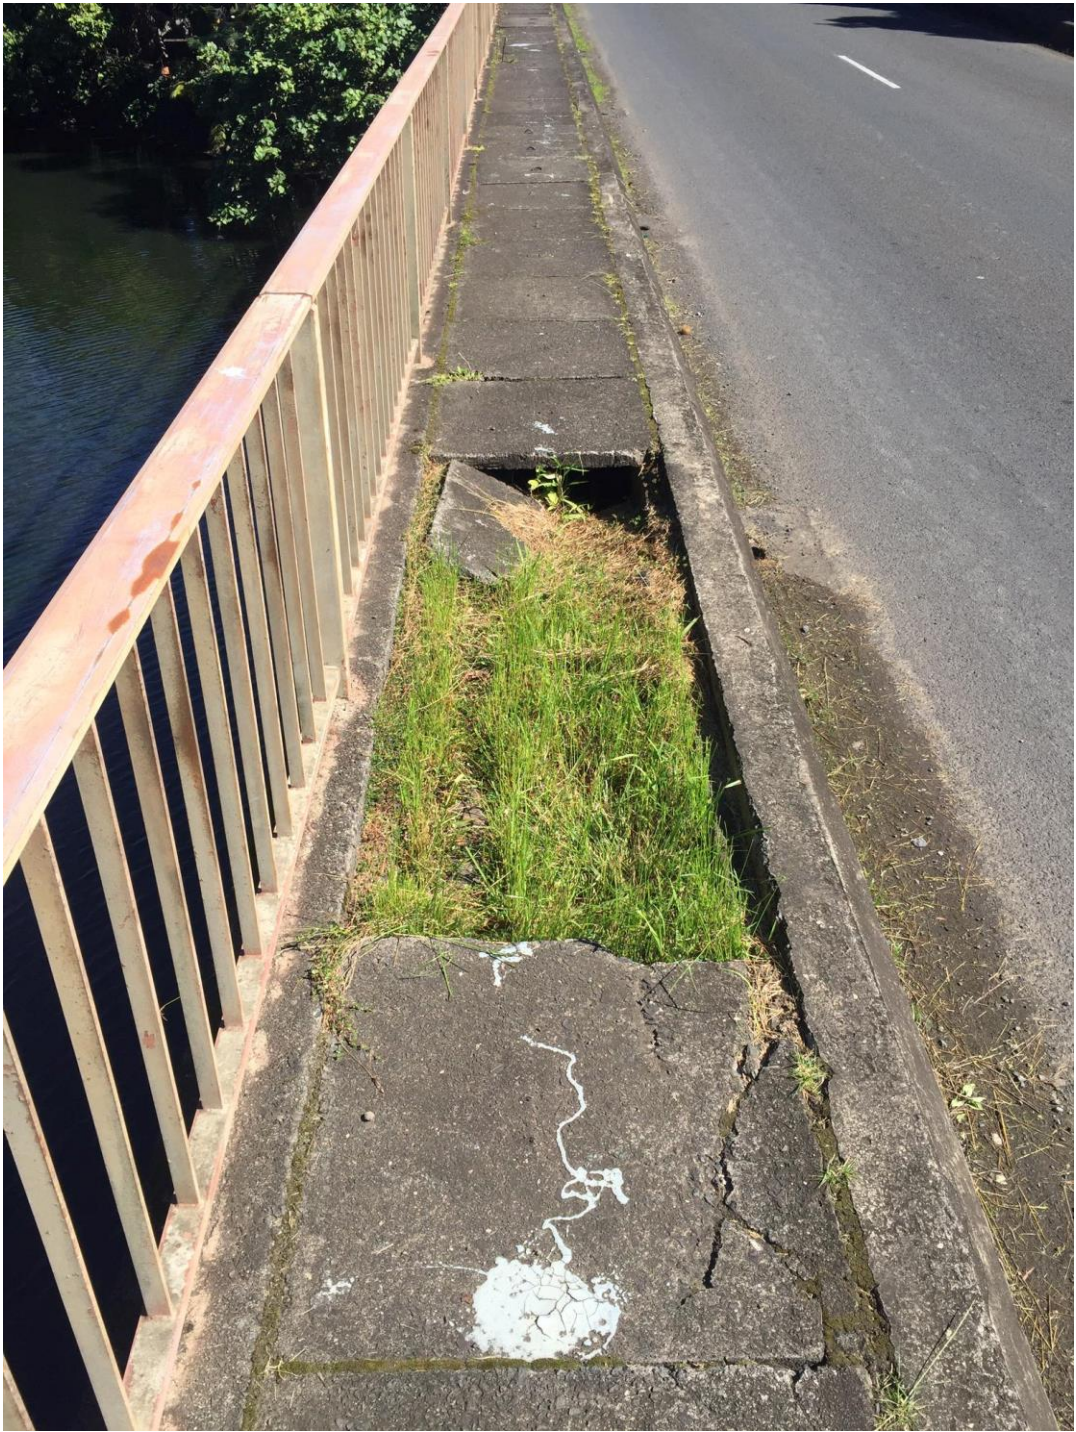
sécurité ainsi que l'affaissement du deuxième pont de Papenoo dont il faudrait vérifier la solidité des ouvrages.

5) Trottoir défoncé du 2<sup>e</sup> pont de Papenoo

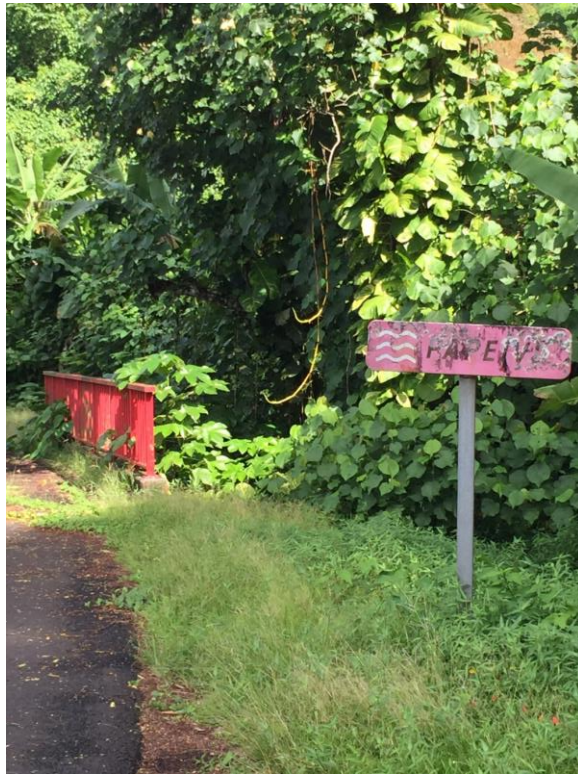
6) Signalétique dégradée

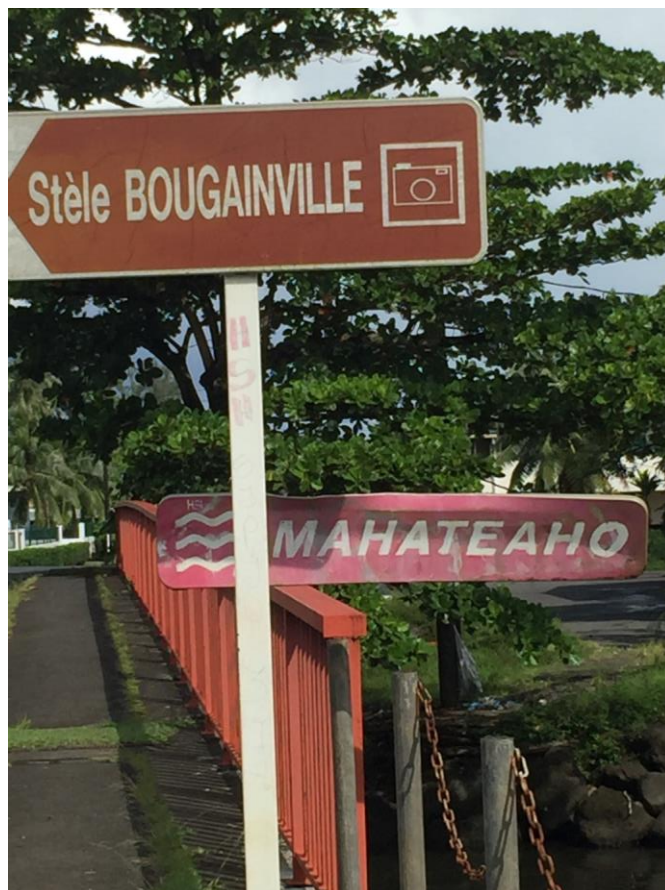
7) Deux signalétiques en compétition

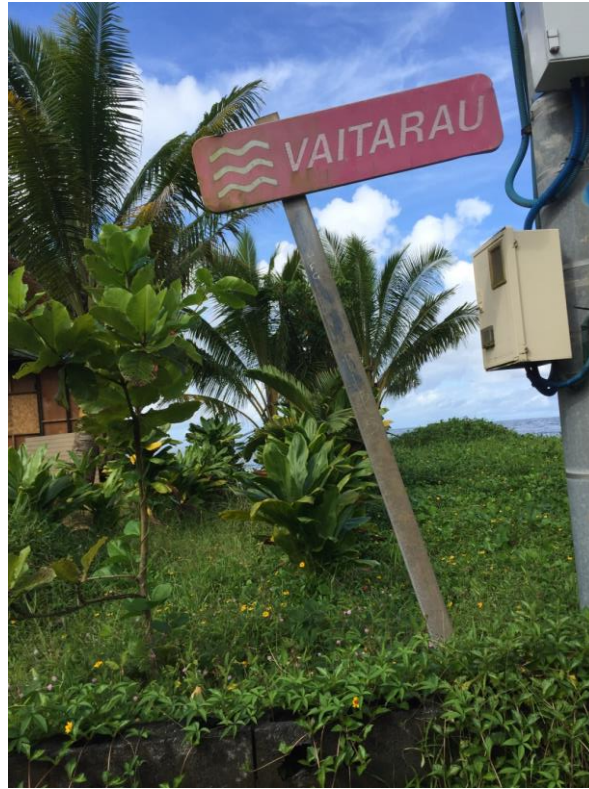
## **8) Signalétique excentrée**
